# 1220

## Soporte de transmisión frontal inferior

**Corsa, Meriva (2002-2008) y Tornado (2004-2011) 1.8-1.4**

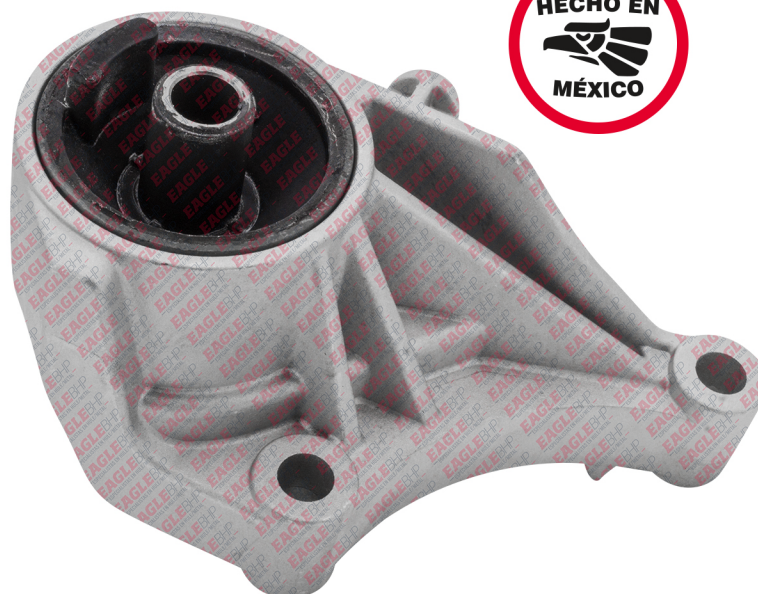
### 1220

El soporte **EAGLE BHP 1220** es un soporte de torsión que tiene la función de absorber los golpes del aceleramiento o frenado del vehículo, por lo que tiene que tener flexibilidad incluso rompiéndose los 4 hilos de caucho que tiene en su circunferencia, este sigue funcionando correctamente.

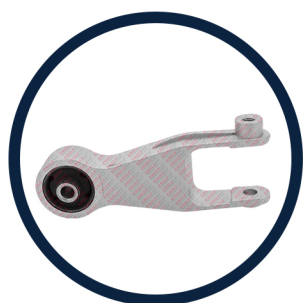
### 1109

Estos soportes **EAGLE BHP** son los encargados de la torsión del vehículo, siendo los soportes **EAGLE BHP 1109** y el **1110** los que proporcionan rigidez en el cabeceo y el soporte **EAGLE BHP 1220** flexibilidad para evitar fracturas en el automóvil, esto aplica también para el soporte repuesto **EAGLE BHP 1079** por lo que el termino del centro es cónico y no recto como en los demás números.

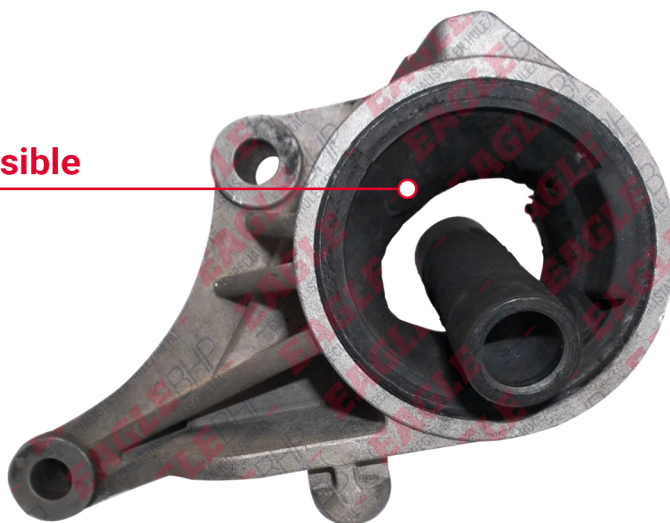
### Soporte averiado 1220

Los 4 puntos del caucho que sujetan al buje se encuentren desprendidos de la membrana, no es señal de que este averiado el soporte y que afecte en su funcionamiento.

Desgaste visible

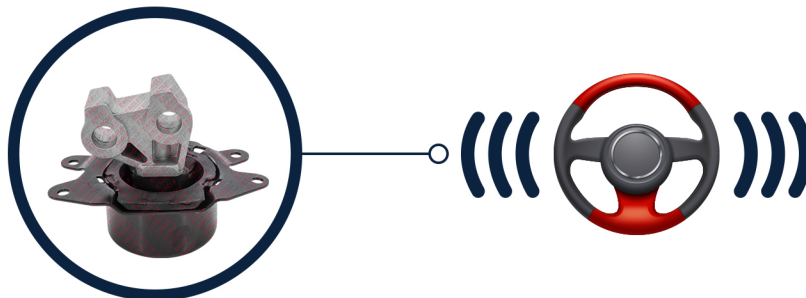
Finalizando, los soportes **EAGLE BHP 1218** y **1239H** son los que sostienen el peso del automóvil, siendo el soporte **EAGLE BHP 1239H** el que proporciona estabilidad en el volante y absorbe vibración en el automóvil, son soportes más fuertes que los anteriores, ya que su función así lo amerita.
